屋外トイレユニット 凍結防止対策について

気温が低い環境となると水洗器具類の凍結破損が起こる場合があります。以下はその事例となります。

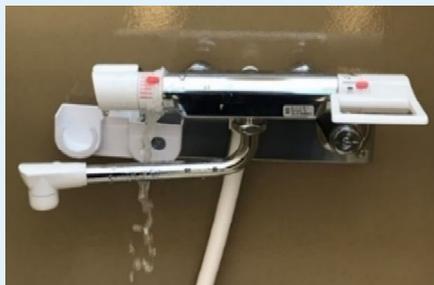
主要機種：FS-LUシリーズ

混合水栓

症状：温度調節レバーからの漏水

特徴：内部カートリッジの亀裂

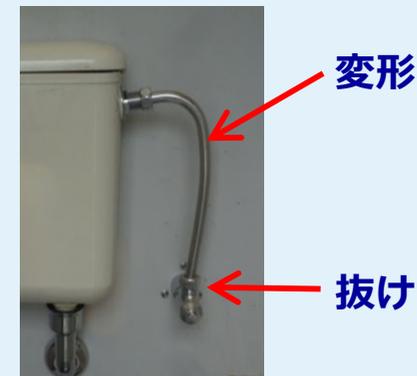
主要機種：水洗、簡易水洗ロータンク全般

症状：給水管の変形、抜け

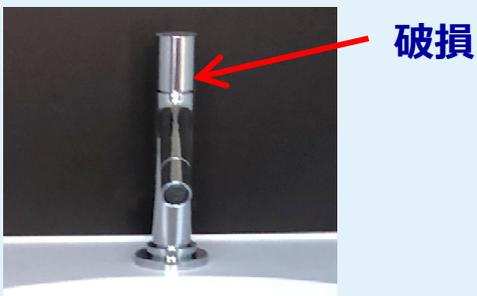
主要機種：COPシリーズ

立水栓

症状：水が止まらない、水がポタポタ落ちる

特徴：水栓内部の部品(クウォーター上部)破損

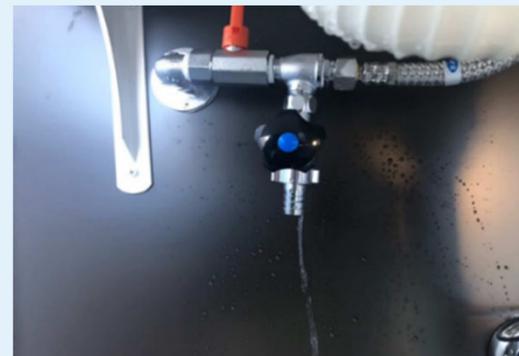
主要機種：COPシリーズ

分岐バルブ

症状：水が止まらない、水がポタポタ落ちる

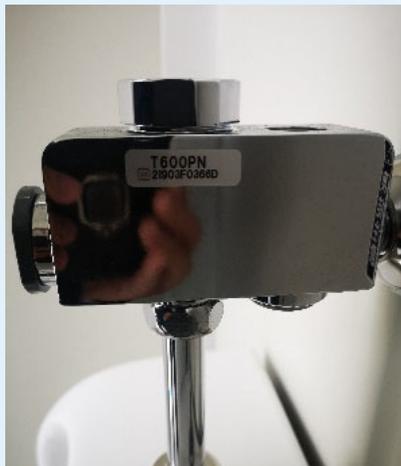
主要機種：EP、COPシリーズ
フラッシュバルブ

症状：水が止まらない、ボタンが取れた

特徴①：フラッシュバルブのボタン破損

特徴②：ダイヤフラムの破損

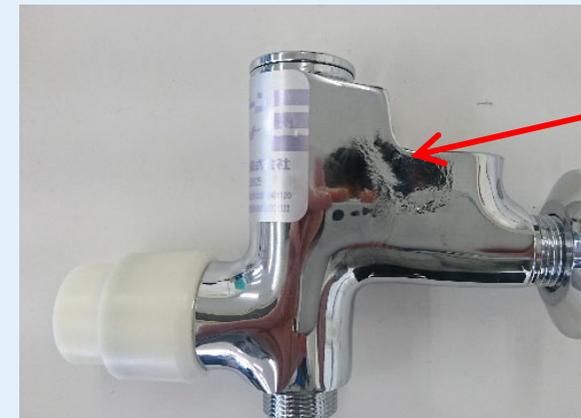
主要機種：EP、COPシリーズ
簡易水洗

症状：水が止まらない、漏水する

特徴：亀裂が入る、表面がシワになる

シワ

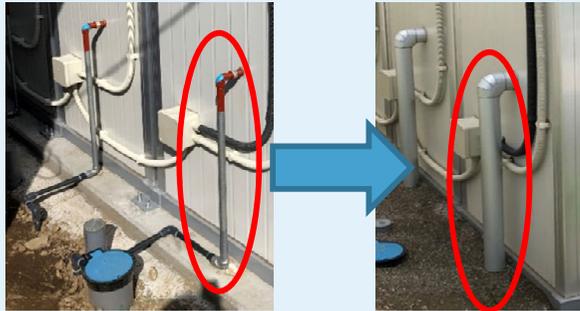
施工前の給水配管

施工後

露出配管部に保温材を施工し配管内の凍結を予防します。

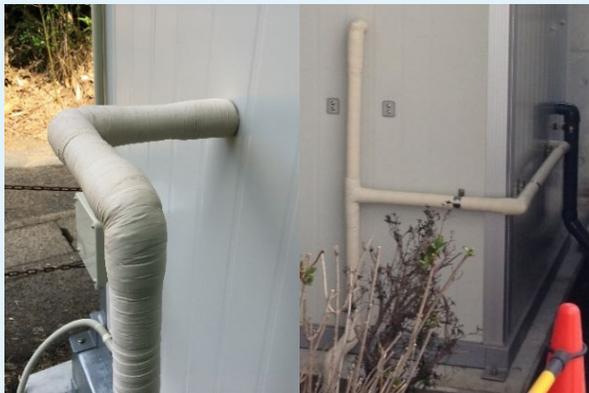
給水管に保温材を施工

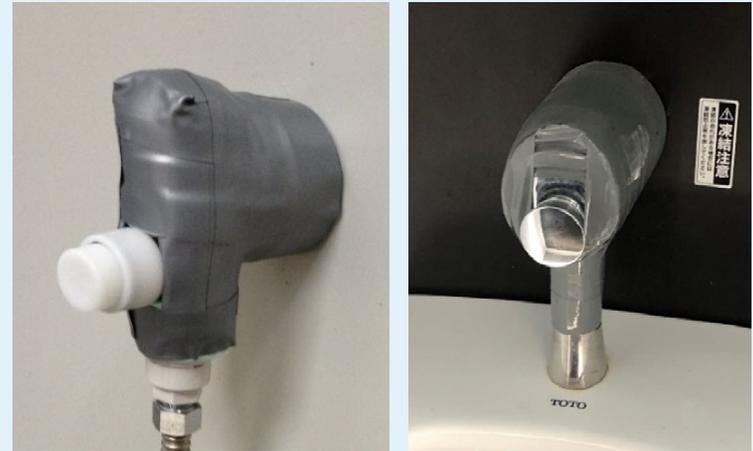
フラッシュバルブに保温材を施工

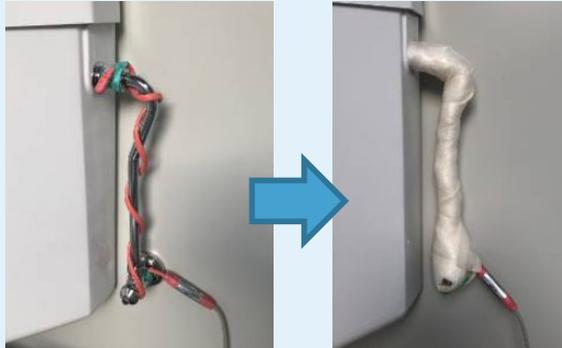
ロータンク給水管にヒーターを施工

ヒーターを施工することで凍結を予防します。ヒーターを当該箇所に巻き付け保温材にて覆います。

※別途、コンセントが必要となります。

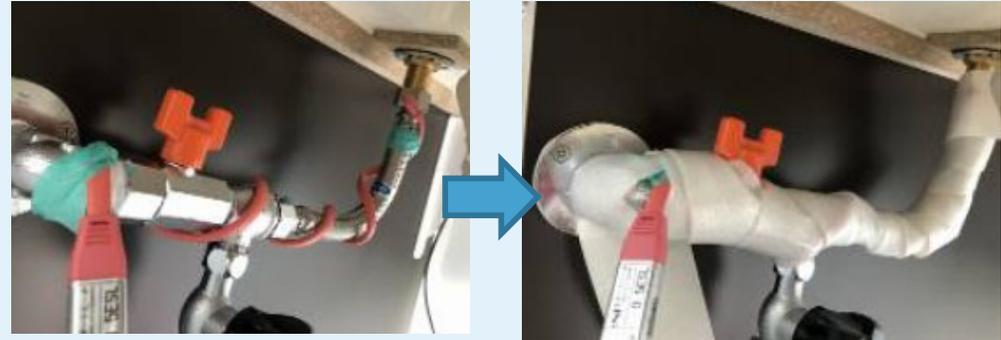
手洗下 室内給水管にヒーターを施工

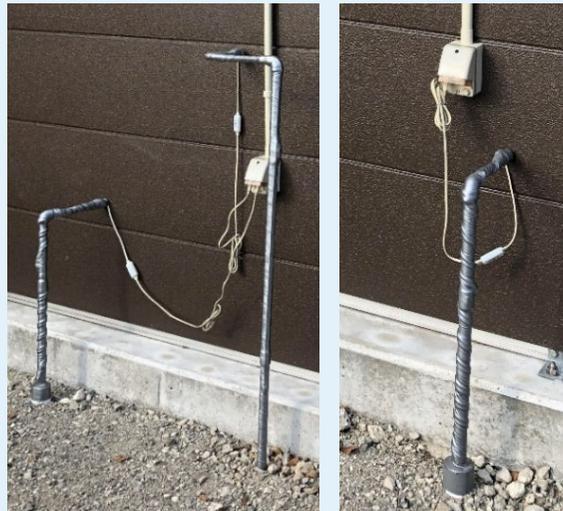
給水管にヒーターを施工

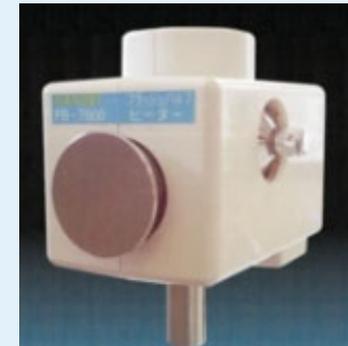
フラッシュバルブに専用ヒーターを施工

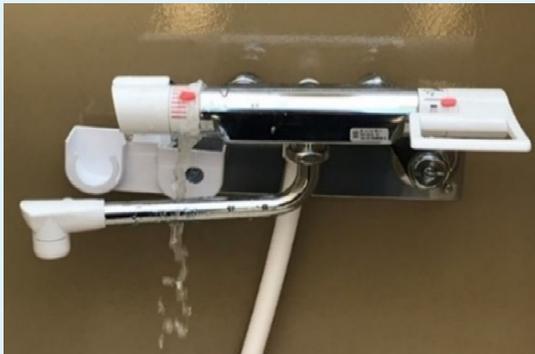
FS-LUシリーズの混合水栓

環境や条件によってヒーターや保温材による凍結対策が難しい場合、蛇口から常に少量の水を出すことにより配管内の凍結を防ぎます。 ※目安としては、1分間に牛乳瓶1本分程度

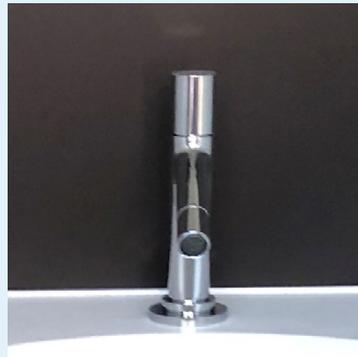
COPシリーズの立水栓

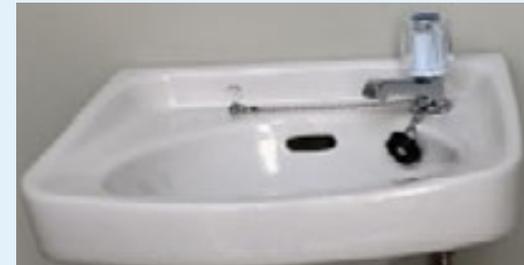
手洗器の蛇口
